INGATLANFORGALMI SZAKÉRTŐI VÉLEMÉNY

BUDAPEST, XI. KER. BÁRTFAI UTCA 52/B SZÁM ALATTI

3492/2/A HRSZ-Ú INGATLAN

A LEGFONTOSABB TÉNYEK ÉS ÉRTÉKELÉSI EREDMÉNYEK ÖSSZEFOGLALÁSA

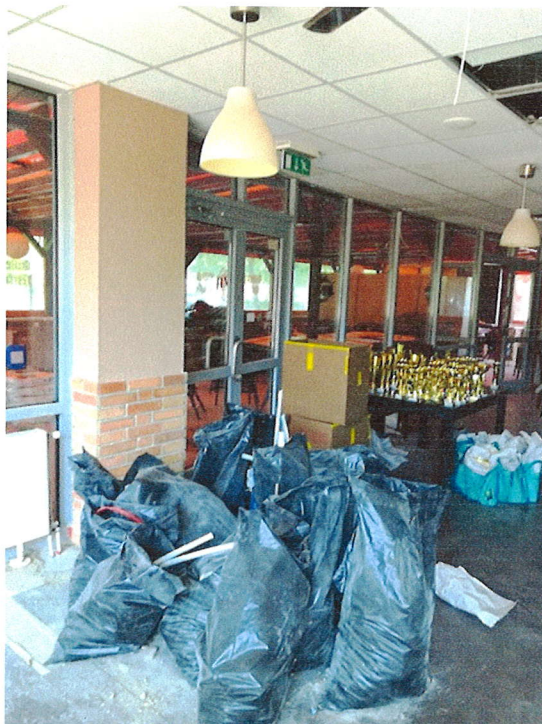
Vendégtér

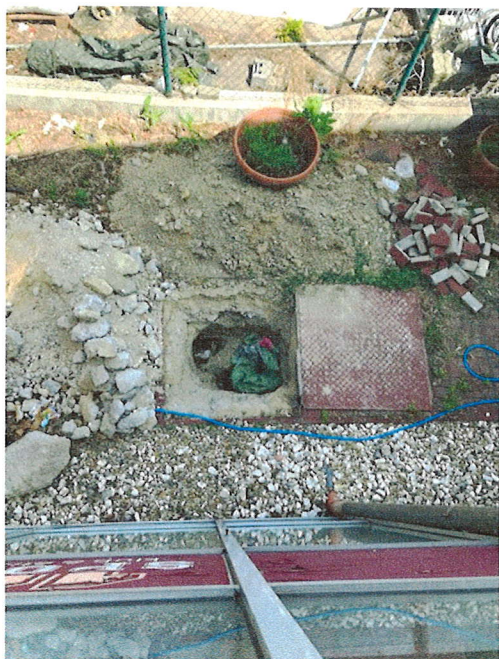
- A szennyvíz vezetékek a szakszerűtlen duguláselhárítások miatt több helyen feltárássra kerültek. Ezen kényszer megoldások semmiképp nem garantálják sem a kommunális szennyvíz, sem pedig a padlóösszefolyókban keletkező konyhai csurdaalék vizek elvezetését. A teljes szennyvíz elvezető hálózat cseréje javasolt, mivel valószínűsíthető teljes hosszban a „zsírdugók” miatti keresztmetszet csökkenés.

Eltömődött szennyvíz fordító akna

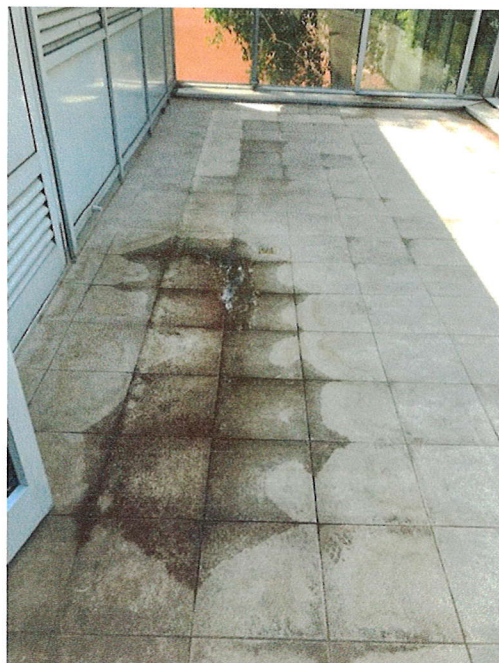
- Az értékelt ingatlanrész vendégtere az emeleti tornaterem teraszául szolgáló lapos tető alatt található. Ezen lapos tető csapadékvíz elvezetése 2db alulméretezett süllyesztett folyóka segítségével történik, melyek dugulása miatt folyamatos beázások tapasztalhatók az állmennyezet fölött. Ezen beázások, valamint a nem megfelelő hőszigetelés következtében kialakult hőhidak szemmel látható penészedést okoztak az állmennyezet fölött. Javasolt a teljes kazettás állmennyezet eltávolítása, a lapos tető csapadékvíz elvezetésének és hőszigetelésének újra építése.

Lapostető csapadékelvezetés hibája miatti pangó víz

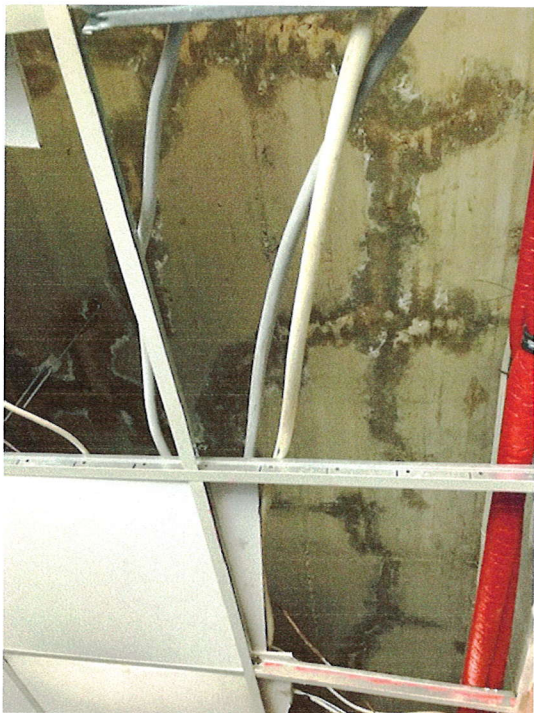
Állmennyezet fölötti penészedés

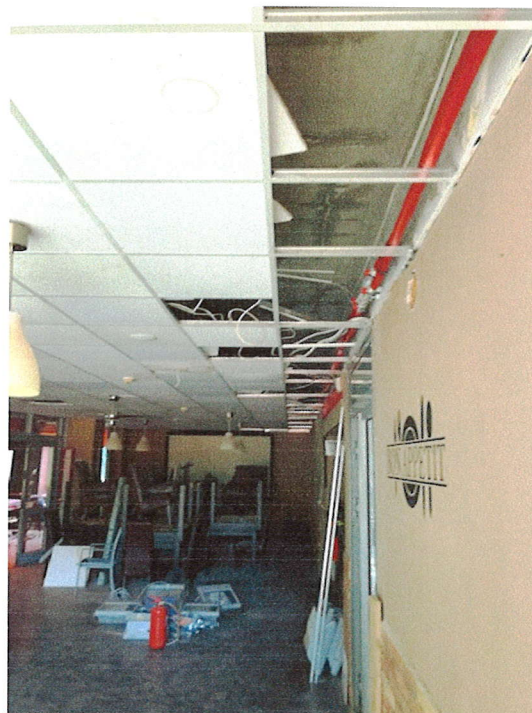
Romos fogyasztótér

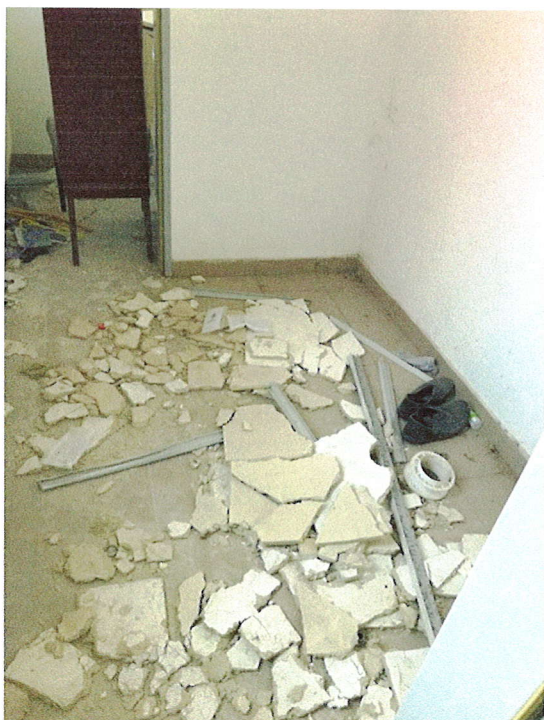
Személyzeti öltöző (romos)

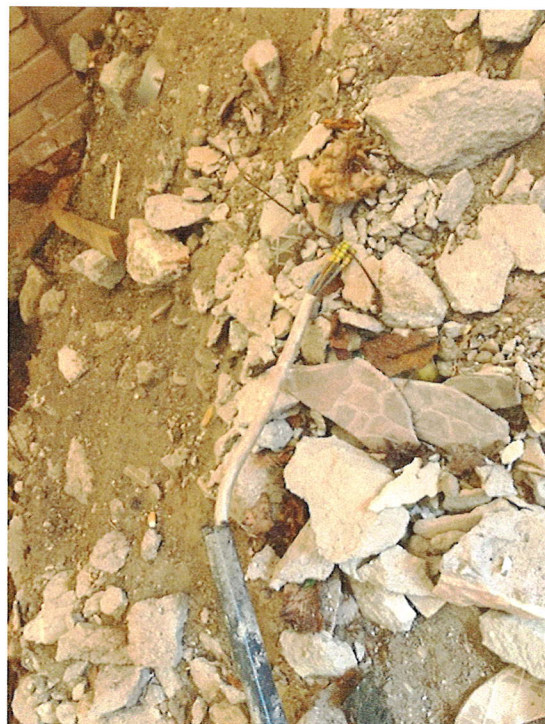
- A villamos hálózat a berendezések szakszerűtlen bontásának következtében jelentősen megrongálódott. A felszaggatott kábelek kifejezetten balesetveszélyesek. Javasolt a teljes elektromos hálózat szabványossági és érintésvédelmi felülvizsgálata.

Balesetveszélyes elektromos kábelek

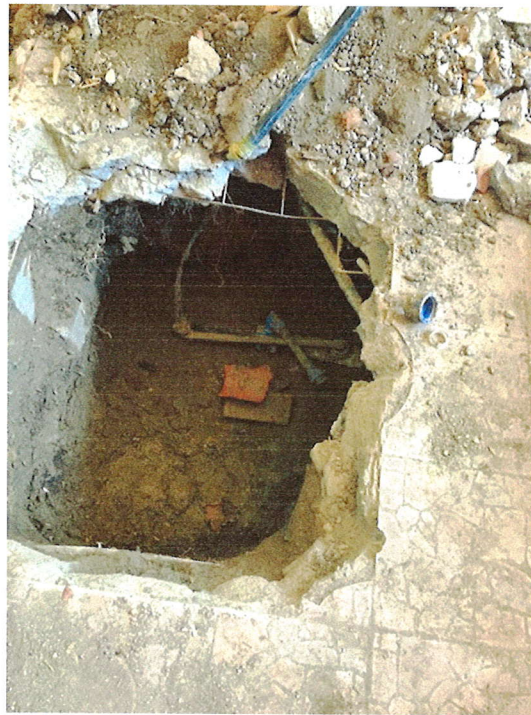
- A bejövő víz nyomóvezeték csőtörése következtében az épület keleti szárnya alatt a teherhordó talajt a kifolyó víz kimosta, az épület alatt hatalmas üreg keletkezett mely a helyszíni szemle időpontjában is jól látható volt. (Fotó dokumentáció mellékelve.) Az üreg visszatöltése statikus, illetve talajmechanikus szakember felügyelete mellett javasolt.

Csőtörés miatt alámosott üregek

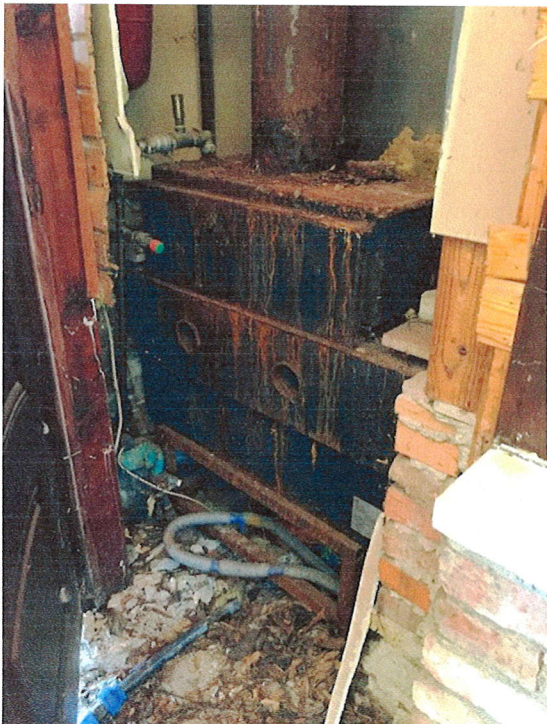
- Az épülethez kapcsolódó fedett kerthelyiségben egy vegyes tüzelésű kazán található, melynek égéstermék elvezetése, valamint friss levegő utánpótlása kifejezetten tűz- és balesetveszélyes. A vegyes tüzelésű kazán elbontását javasoljuk.

Elbontandó vegyes tüzelésű kazán

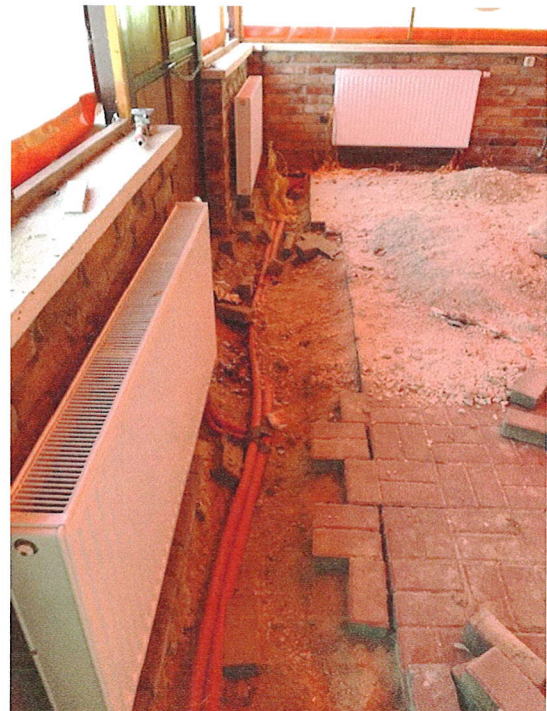
- A korábbi bérlő a fűtési hálózatbővítését is megkezdte oly módon, hogy a felvett padlóburkolatokban elhelyezett fűtési előremenő és visszatérő vezetékeket a kerthelyiség északi fala mentén körbevezette, és azokról acéllemez radiátor hőleadókkal lecsatlakozott. Ezen kifejezetten fagyveszélyes megoldás teljes bontását javasoljuk.

Szakszerűtlen fűtés bővítés

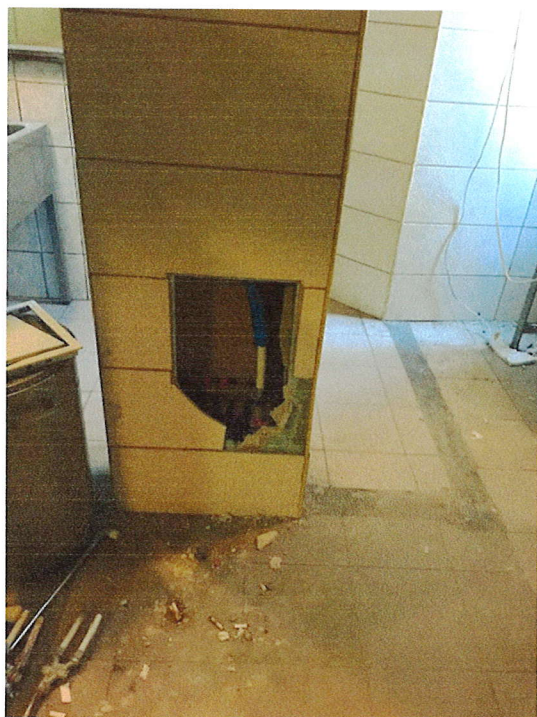
Vandal strang feltárások

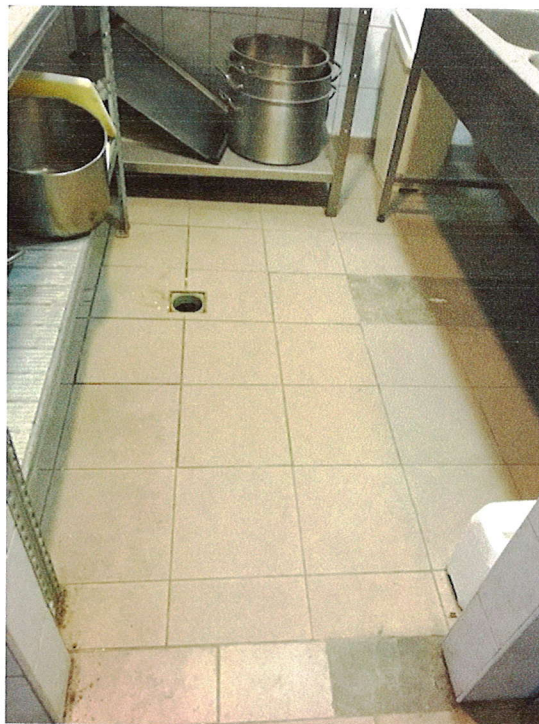
Eldugult konyhai padlóösszefolyó

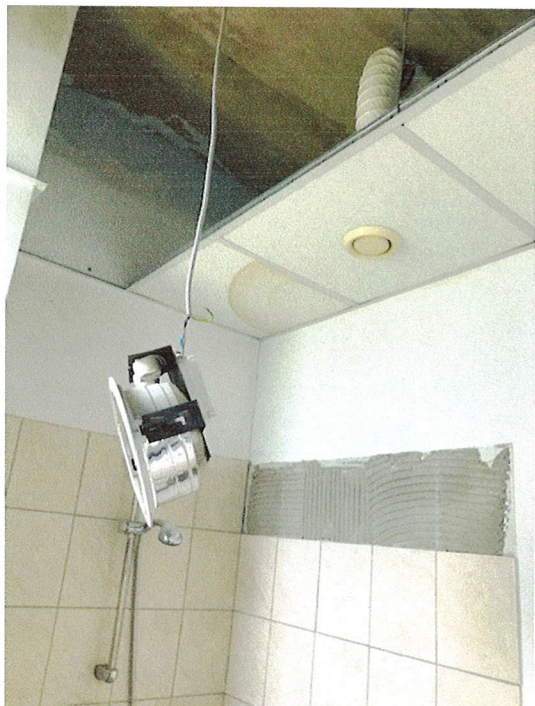
Megrongált szellőző berendezések

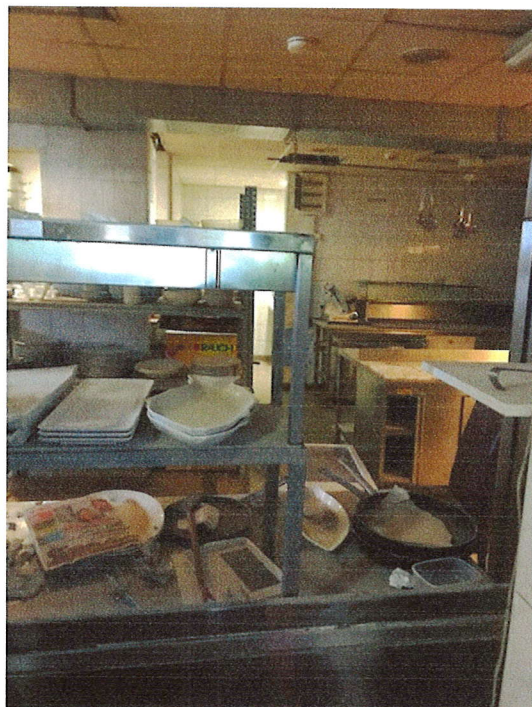
Konyhai állapotok
