Ügyiratszám: XXII-198/4/2020 **Tárgy:** **Hatósági ellenőrzés** a Budapest XI. kerület, Sasadi út 164. sz. előtti (2306/3) hrsz. alatti közterületi ingatlanon kivágásra kért fa ügyében

Hivatalos feljegyzés

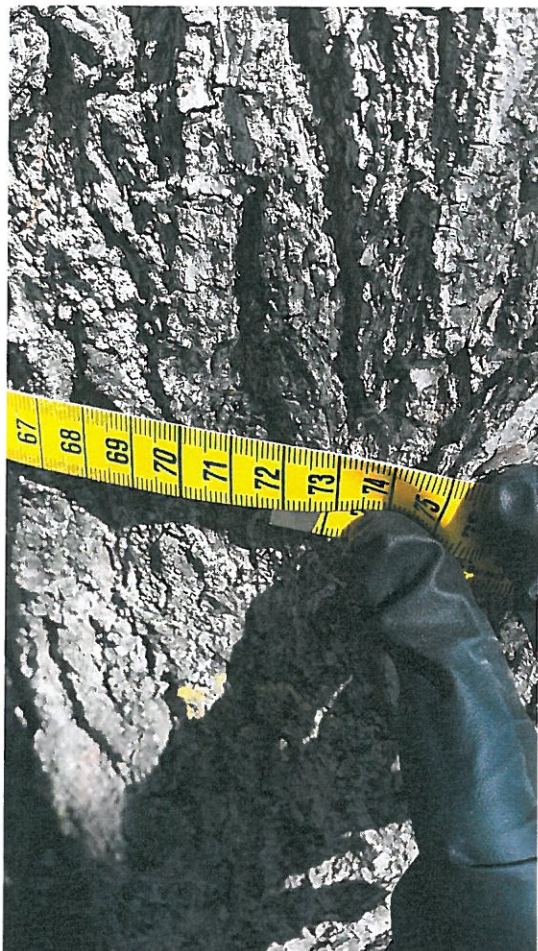
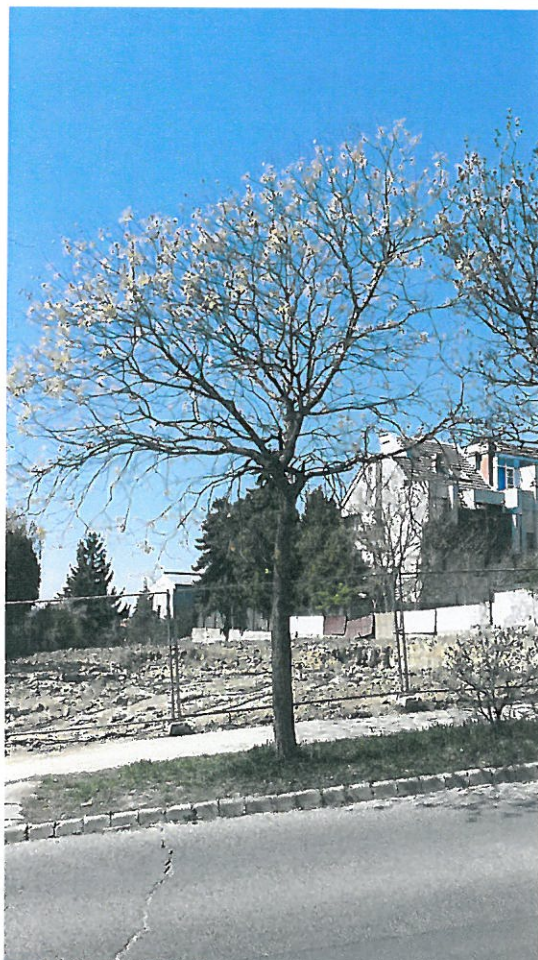
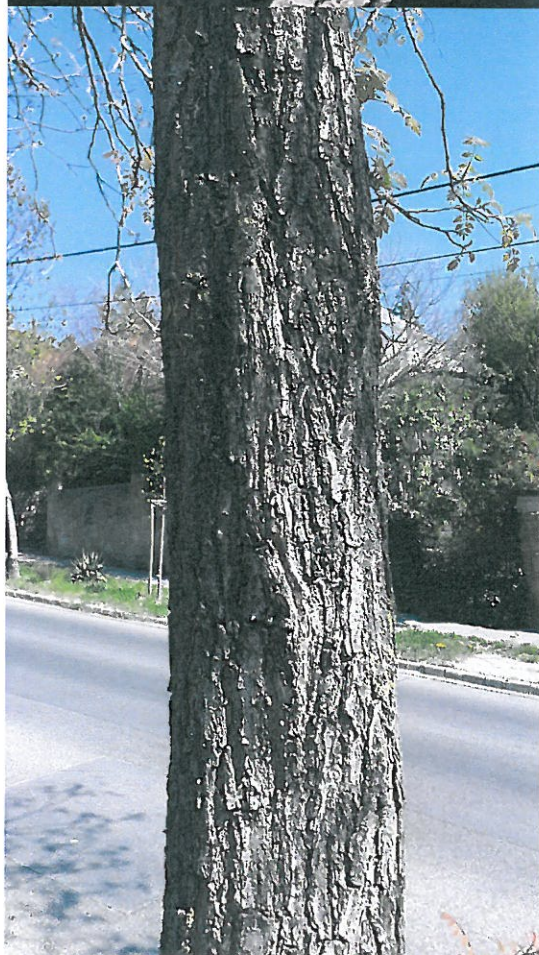
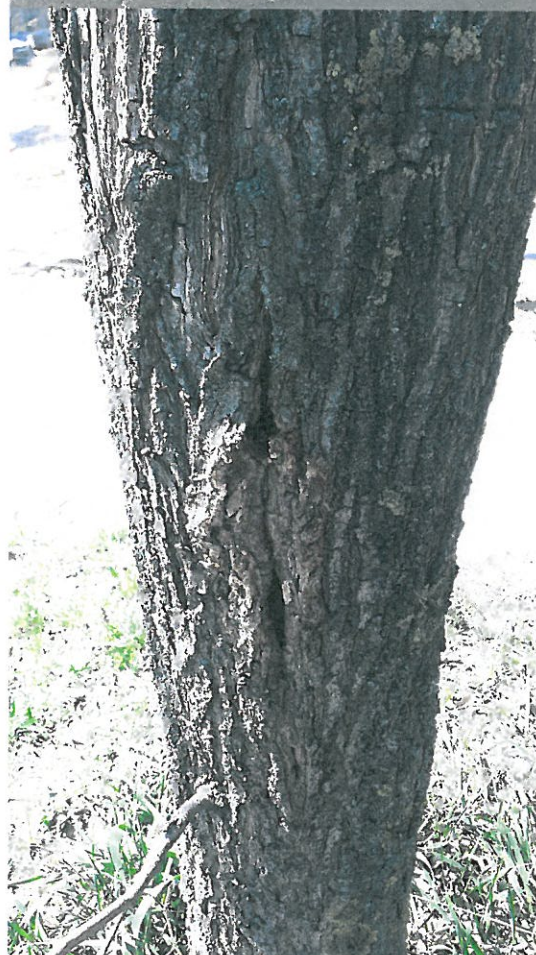
A helyszíni szemlén készült képek:

A hatósági ellenőrzésen szemrevételezett fa törzse jelentős részében ép állapotú, azonban 100-120 cm közötti magasságban felületi, nyílt sérüléssel rendelkezik, mely valószínűleg korhadást eredményezett a fatestben. Emellett 30-40 cm hosszúságú mechanikai sérülés található 160-190 cm közötti magasságban a törzs délnyugati oldalán. A faegyed elenyésző számú sarjjal rendelkezik a gyökérnyak és fatörzs felületén. A 6-7 méter magasságú fa lombkoronája ép. A tárgyi fa 1 méter magasságban mért törzskörmérete 71,8 cm (*törzsmérője 22,9 cm*).

Az előbbi megállapítások értelmében a kivágásra kért fa törzsén található sérülések kezelést igényelnek, de összességében több mint elégséges egészségügyi állapottal rendelkezik a fa.
