Ügyiratszám: XXII-260/3/2020. **Tárgy:** **Hatósági ellenőrzés** a Budapest XI. kerület, Petzvál József utca (3716/6) hrsz. alatti közterületi ingatlanon kivágásra kért fák ügyében

Hivatalos feljegyzés

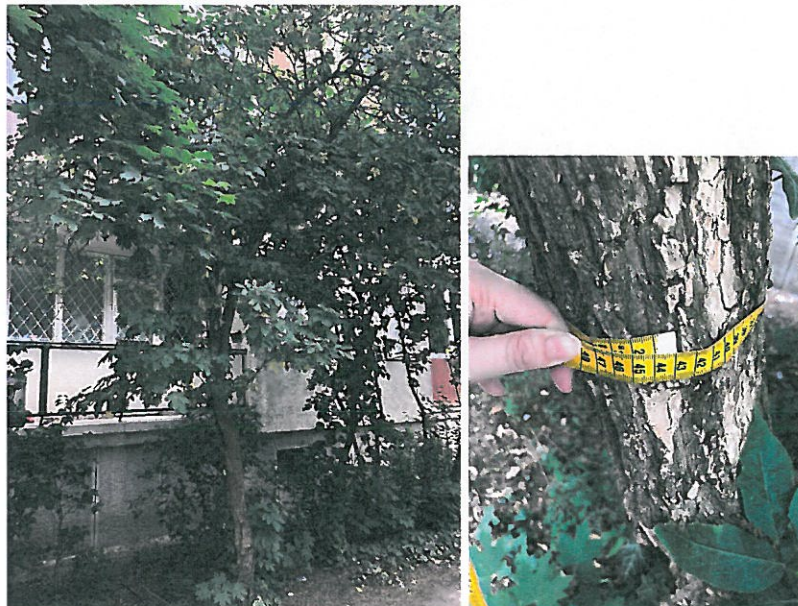
11. sorszámú fekete bodza

A kivágásra kért fák közül a **11. sorszámú fekete bodza** (*Sambucus nigra*) 1 méter magasságban mért törzskörmérete 43 cm, 1,5 méter magasságban villásan elágazik, 0,5 méter magasságban korhadás látható. Közel található az épülethez.

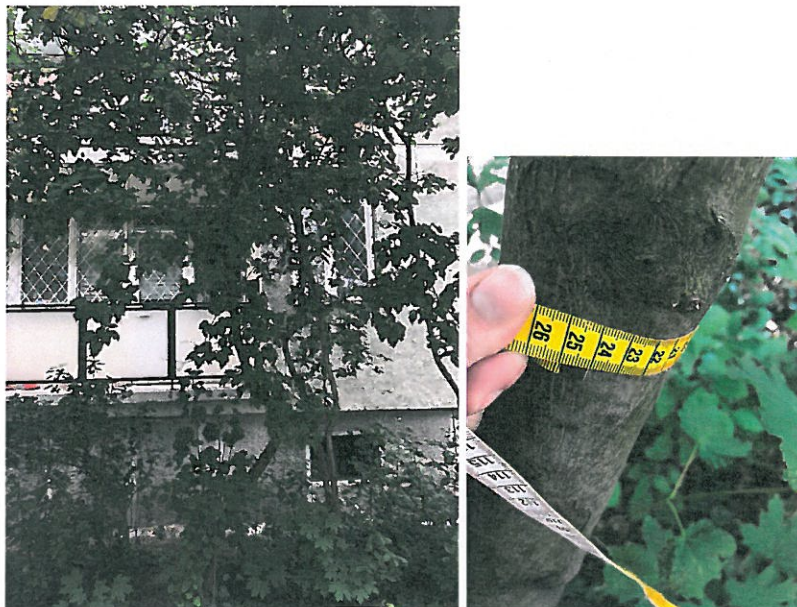
12. sorszámú tatárjuhar

A **12. sorszámú tatárjuhar** (*Acer tataricum*) 1 méter magasságban mért törzskörmérete 24 cm, törzse rendkívül görbe. Valószínűsíthetően magról kelt faegyedről van szó, amely a további növekedése folyamán a törzs deformálódása miatt potenciális veszélyt rejt magában. Közel található az épülethez.

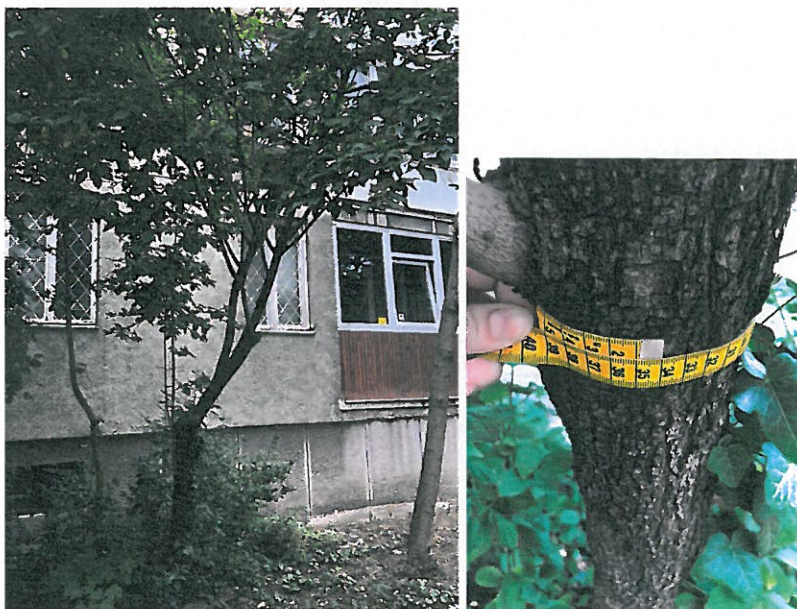
13. sorszámú húsos som

A **13. sorszámú húsos som** (*Cornus mas*) 1 méter magasságában mért törzskörmérete 34 cm, törzse dőlt és odvas. Közel található az épülethez.

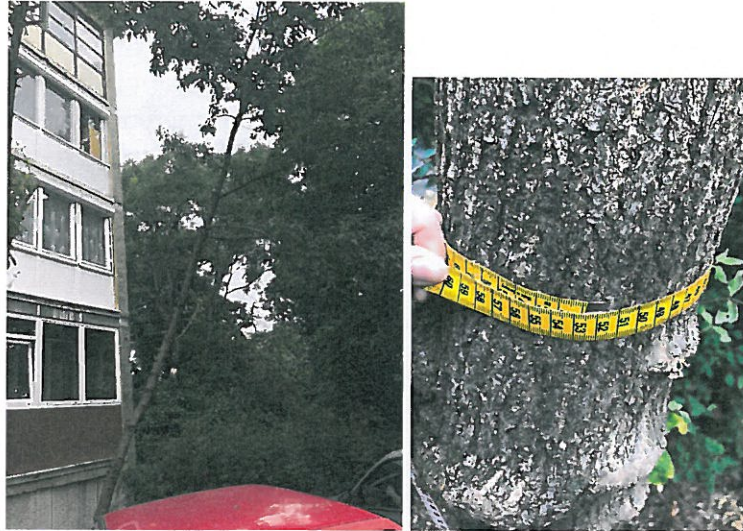
A 15. sorszámú zöld juhar (*Acer negundo*) 1 méter magasságban mért törzskörmérete 51,5 cm, törzse erősen dőlt. Közel található az épülethez.

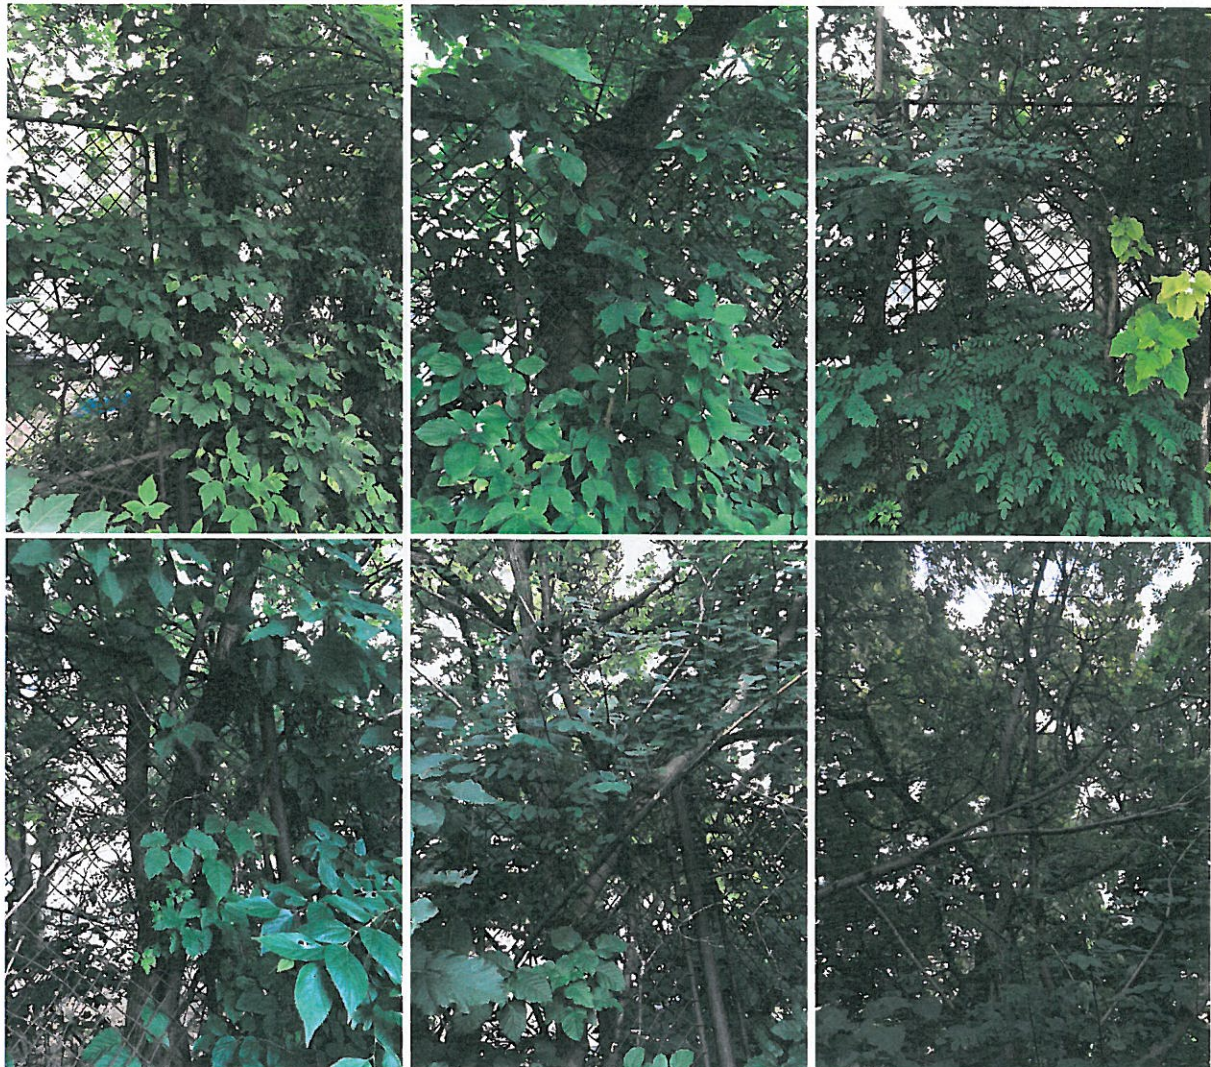
A 20-21. sorszámú zöld juhar (*Acer negundo*) és 22. sorszámú közönséges japánakác (*Styphnolobium japonicum*) faegyedek 1 méter magasságban mért törzskörméretét megmérni nem lehetett, mert az egykori sportpályát határoló kerítésbe nőttek. A kerítés eltávolításával megtartásuk nem megoldható. A kérelemben szereplő 1 méter magasságban mért törzskörméretük a helyszíni becslés alapján helyénvaló mérésnek tekinthetők: 20. zöld juhar 78,5 cm (törzsátmérő 25 cm), 21. zöld juhar 63 cm (törzsátmérő 20 cm), 22. közönséges japánakác 31,5 cm (törzsátmérő 10 cm).

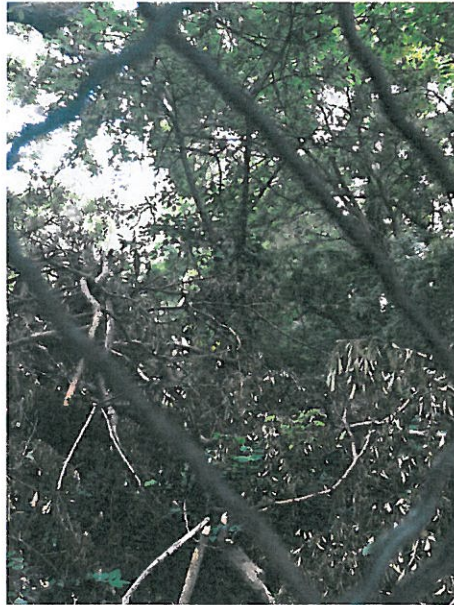
27. sorszámú cseresznye

A **27. sorszámú cseresznye** (*Prunus avium*) faegyedet megközelíteni nem lehetett, mert az ingatlan dél-keleti részén, ismeretlenek által kerítéssel elzárt területen található. A benyújtott engedélykérelem alapján 1 méter magasságban mért törzskörmérete 94 cm (törzsátmérője 30 cm), amely a helyszíni vizuális szemrevételezés során nem volt becsülhető a rálátás hiánya miatt. Mivel a gyümölcsfák a jelenleg hatályos, *fás szárú növények védelméről szóló 15/2017. (V. 3.) XI.ÖK rendelet* alapján 1 db 12/14 cm törzskörméretű, sorfa minőségű előnevelt díszfával pótolható, ezért a fapótlási kötelezettség mértékének megadása szempontjából nem szükséges a tárgyi fa törzskörméretének pontos meghatározása.

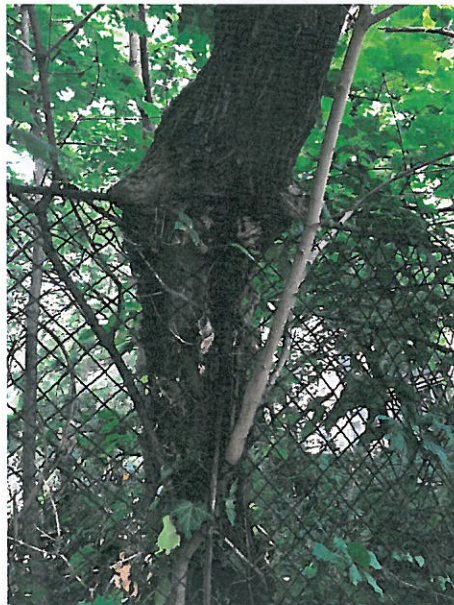
30. sorszámú korai juhar

A **30. sorszámú korai juhar** (*Acer platanoides*) faegyedet megközelíteni nem lehetett, mert a 20-22. sorszámú fához hasonlóan az egykori sportpályát határoló kerítésbe nőtt, megtartása emiatt nem megoldható. A benyújtott engedélykérelem alapján 1 méter magasságban mért törzskörmérete 15,5 cm (törzsátmérője 5 cm), amely a helyszíni becslés alapján helyénvaló mérésnek tekinthető.

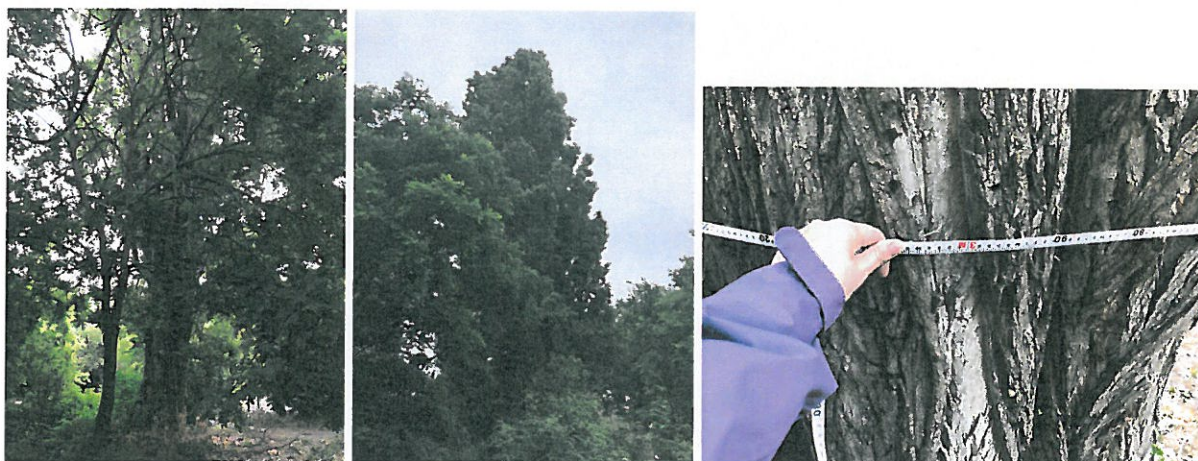
36. sorszámú jegenyenyár

A **36. sorszámú jegenyenyár** (*Populus nigra 'Italica'*) 1 méter magasságában mért törzskörmérete 302 cm, erősen sarjzadzik gyökérzetéből, gyökérszáka odvas. A faegyed törzsét rovarok károsítják, ami által vitalitása folyamatosan gyengül. A tárgyi fa méretei alapján (kb. 25 méter magas) potenciális veszélyforrásnak tekinthető.

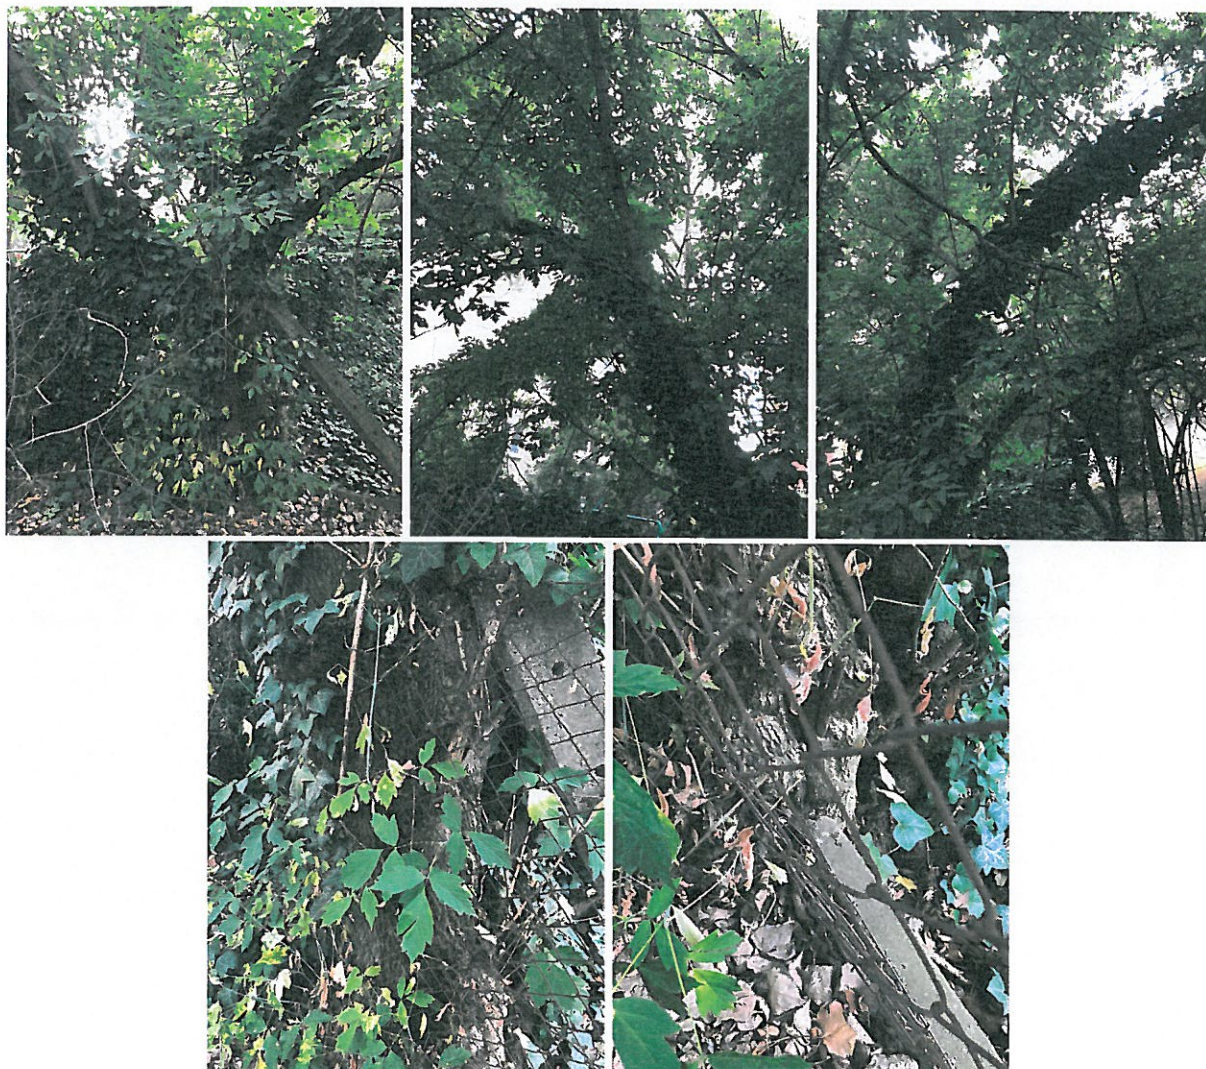
37. sorszámú zöld juhar

A **37. sorszámú zöld juhar** (*Acer negundo*) 1 méter magasságban mért törzskörméretét megmérni nem lehetett, mert az ingatlan határán található kerítésbe nőtt, megtartása nem megoldható. A fa háromtörzsű, törzsei borostyánnal benőttek, elhanyagoltak. A benyújtott engedélykérelem alapján 1 méter magasságban mért törzskörmérete 157 cm (törzssátmérője 50 cm), amely a helyszíni becslés alapján helyénvaló mérésnek tekinthető.

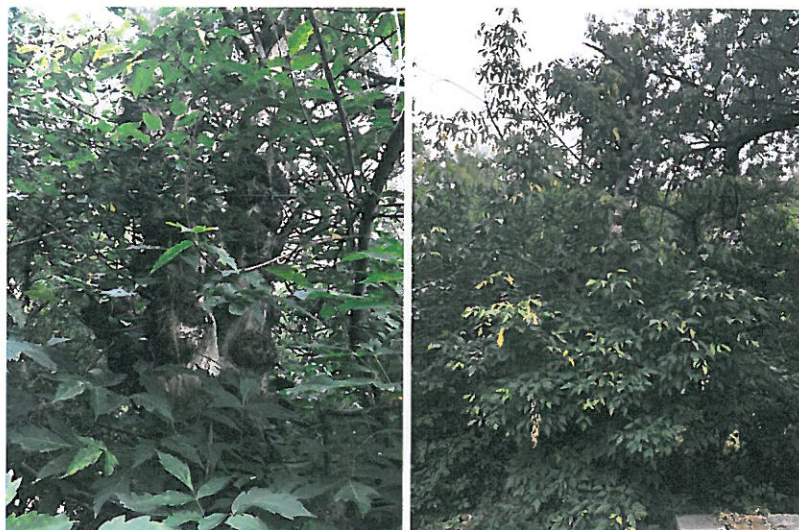
39. sorszámú zöld juhar

A **39. sorszámú zöld juhar** (*Acer negundo*) 1 méter magasságban mért törzskörmérete 181 cm. A két törzssel rendelkező faegyed rendkívül rossz állapotban van, mivel törzsei körülbelül 4 méter magasságban letörttek, a törzsén sejtburjánzások voltak láthatók. A fa gyökérsarjából sarjad, koronával nem rendelkezik.

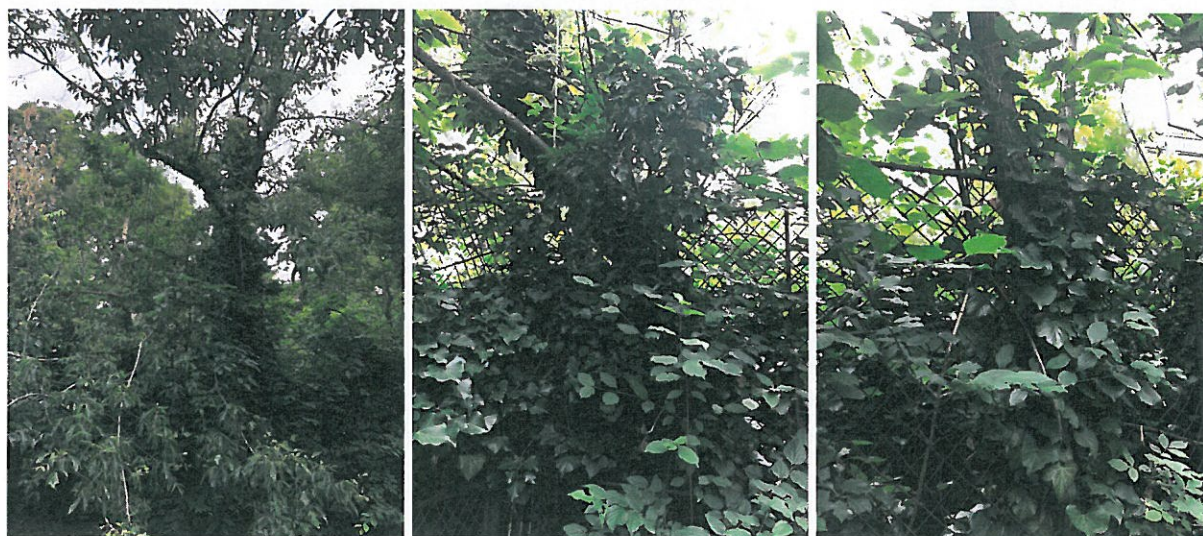
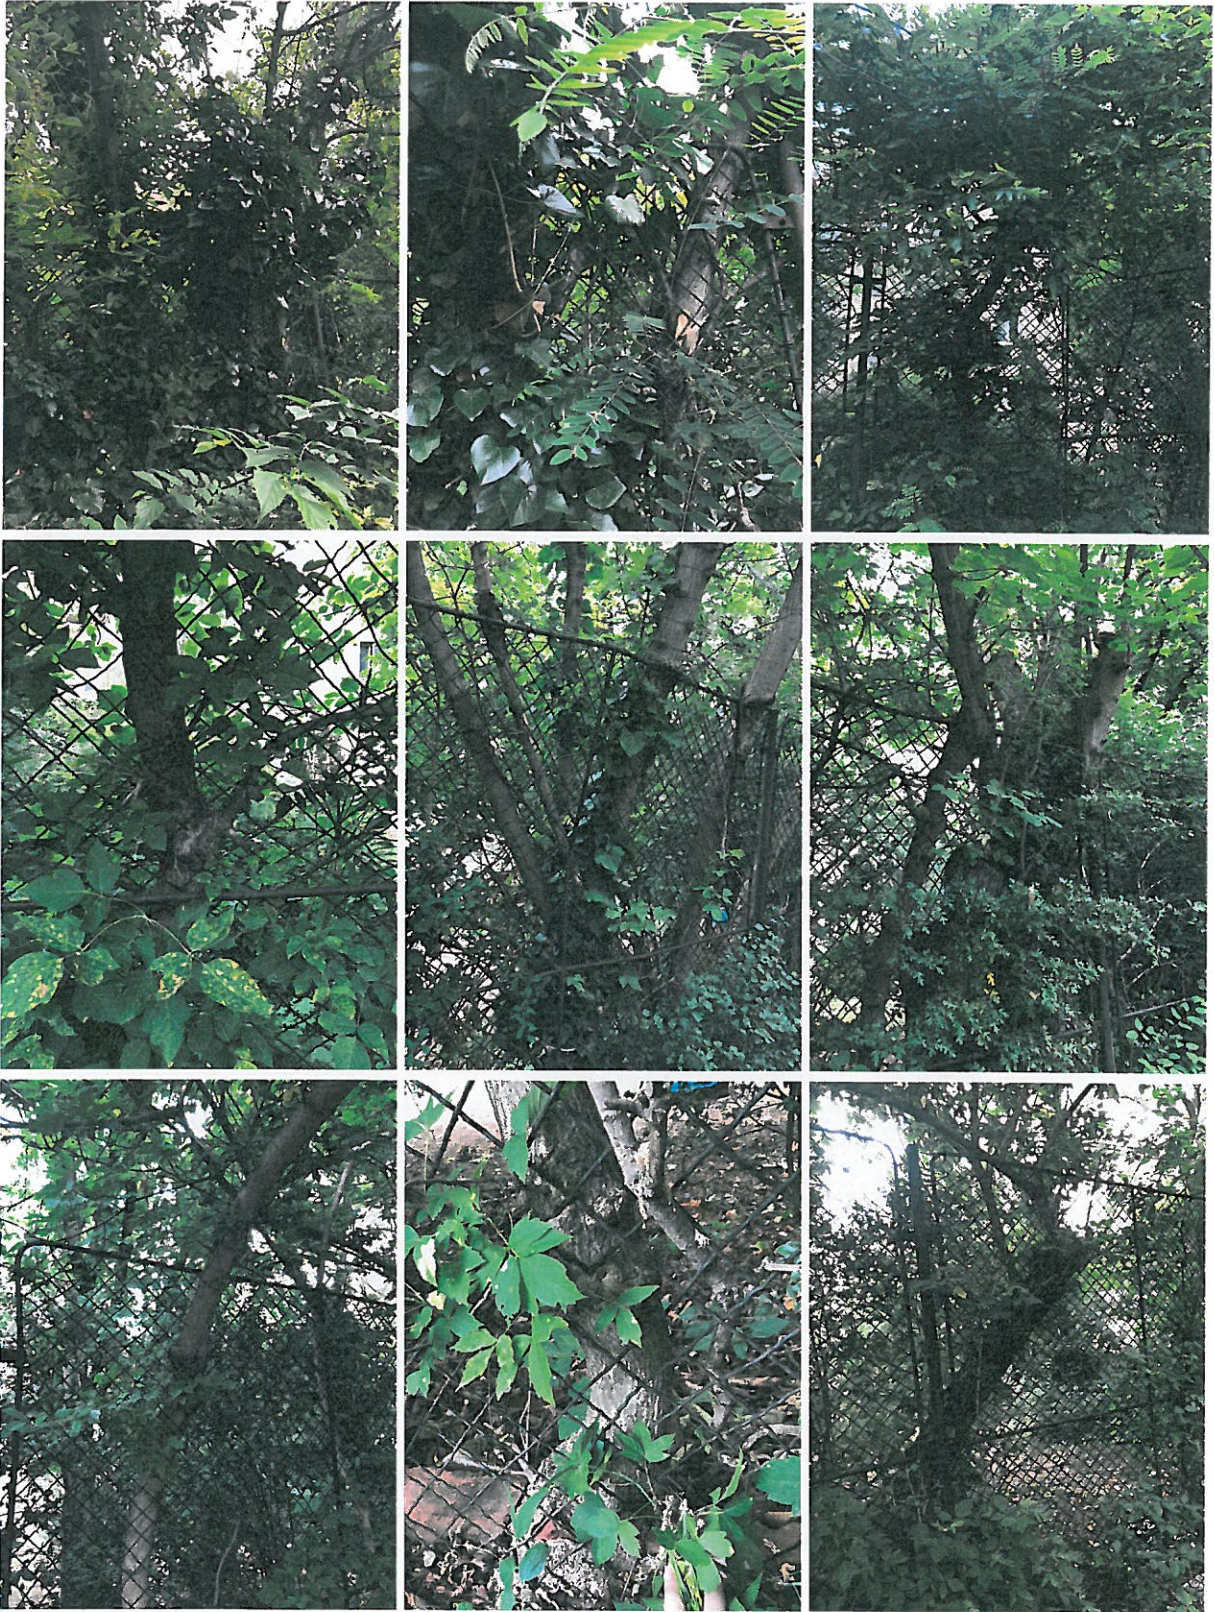
44-45. sorszámú nyugati ostorfa és a 46-47., 49., 51-52., 54-55. és 57. sorszámú zöld juhar

A **44-45. sorszámú nyugati ostorfa** (*Celtis occidentalis*) faegyedek és a **46-47., 49., 51-52., 54-55. és 57. sorszámú zöld juhar** (*Acer negundo*) faegyedek 1 méter magasságban mért törzskörméretét a 20-22. és 30. sorszámú fákhhoz hasonlóan megmérni nem lehetett, mert az egykori sportpályát határoló kerítésbe nőttek, megtartásuk emiatt nem megoldható. A kérelemben szereplő 1 méter magasságban mért törzskörméretük a helyszíni becslés alapján helyénvaló mérésnek tekinthetők: 44. nyugati ostorfa 47 cm (törzsátmérő 15 cm), 45. nyugati ostorfa 63 cm (törzsátmérő 20 cm), 46. zöld juhar 47 cm (törzsátmérő 15 cm), 47. zöld juhar 125,5 cm (törzsátmérő 40 cm), 49. zöld juhar 188,5 cm (törzsátmérő 60 cm), 51. zöld juhar 47 cm (törzsátmérő 15 cm), 52. zöld juhar 157 cm (törzsátmérő 50 cm), 54. zöld juhar 235,5 cm (törzsátmérő 75 cm), 55. zöld juhar 15,5 cm (törzsátmérő 5 cm), 57. zöld juhar 94 cm (törzsátmérő 30 cm).

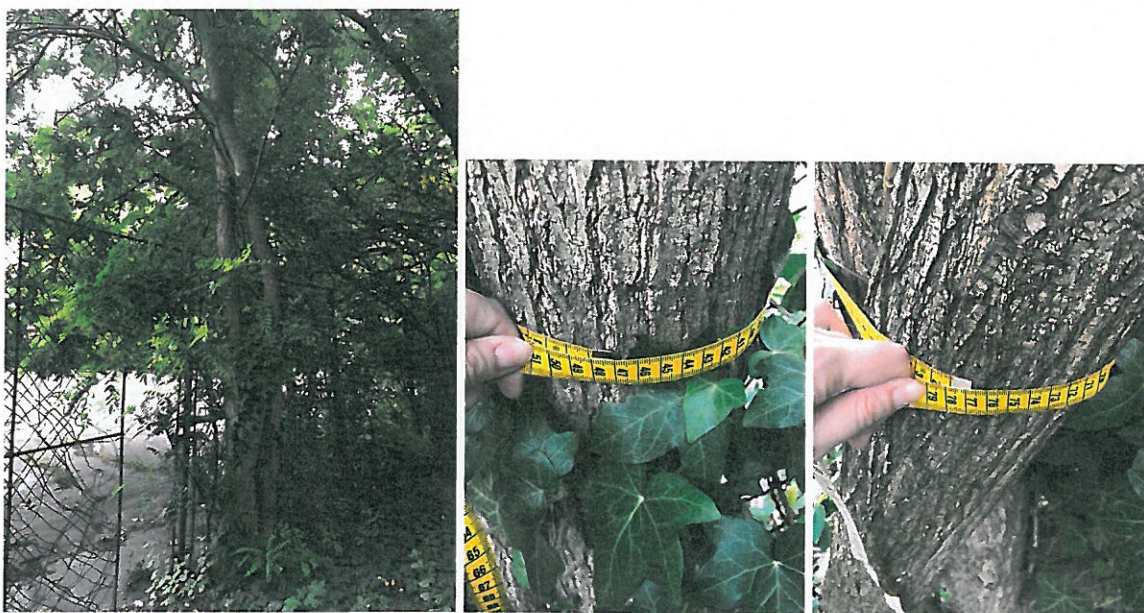
58. sorszámú közönséges japánakác

Az **58. sorszámú közönséges japánakác** (*Styphnolobium japonicum*) 1 méter magasságban mért törzskörméretei 47 cm és 76,5 cm, össztörzskörmérete 123,5 cm. A faegyed az előbb felsorolt fákhoz hasonlóan az egykori sportpályát határoló kerítésbe nőtt, megtartása emiatt nem megoldható.

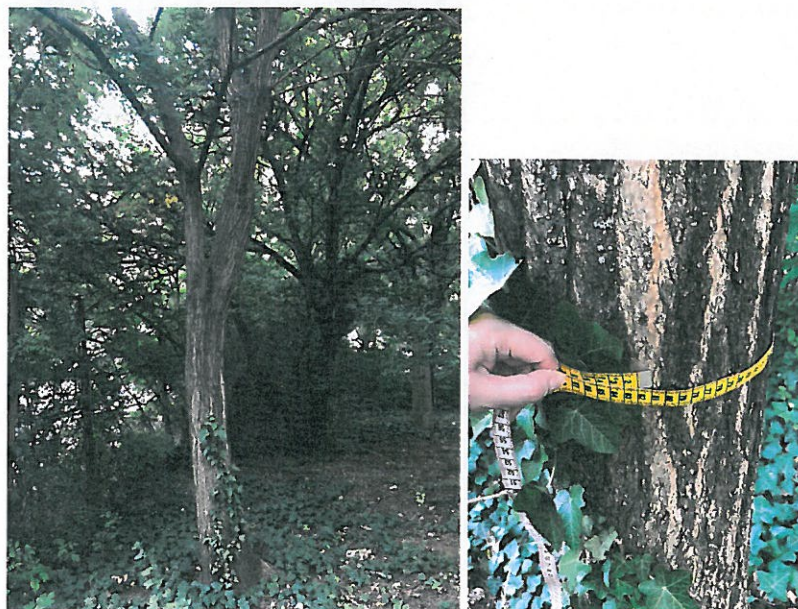
59. sorszámú közönséges japánakác

Az **59. sorszámú közönséges japánakác** (*Styphnolobium japonicum*) 1 méter magasságban mért törzskörmérete 81 cm. A fa közel található az elbontandó sportpályához, gyökérszáka a talajfelszínre tört, illetve sok száraz ággal rendelkezik.
